GØRTZ VEL

FELLES PARKERINGSANLEGG – VURDERING AV OVERLIGGENDE DEKKE

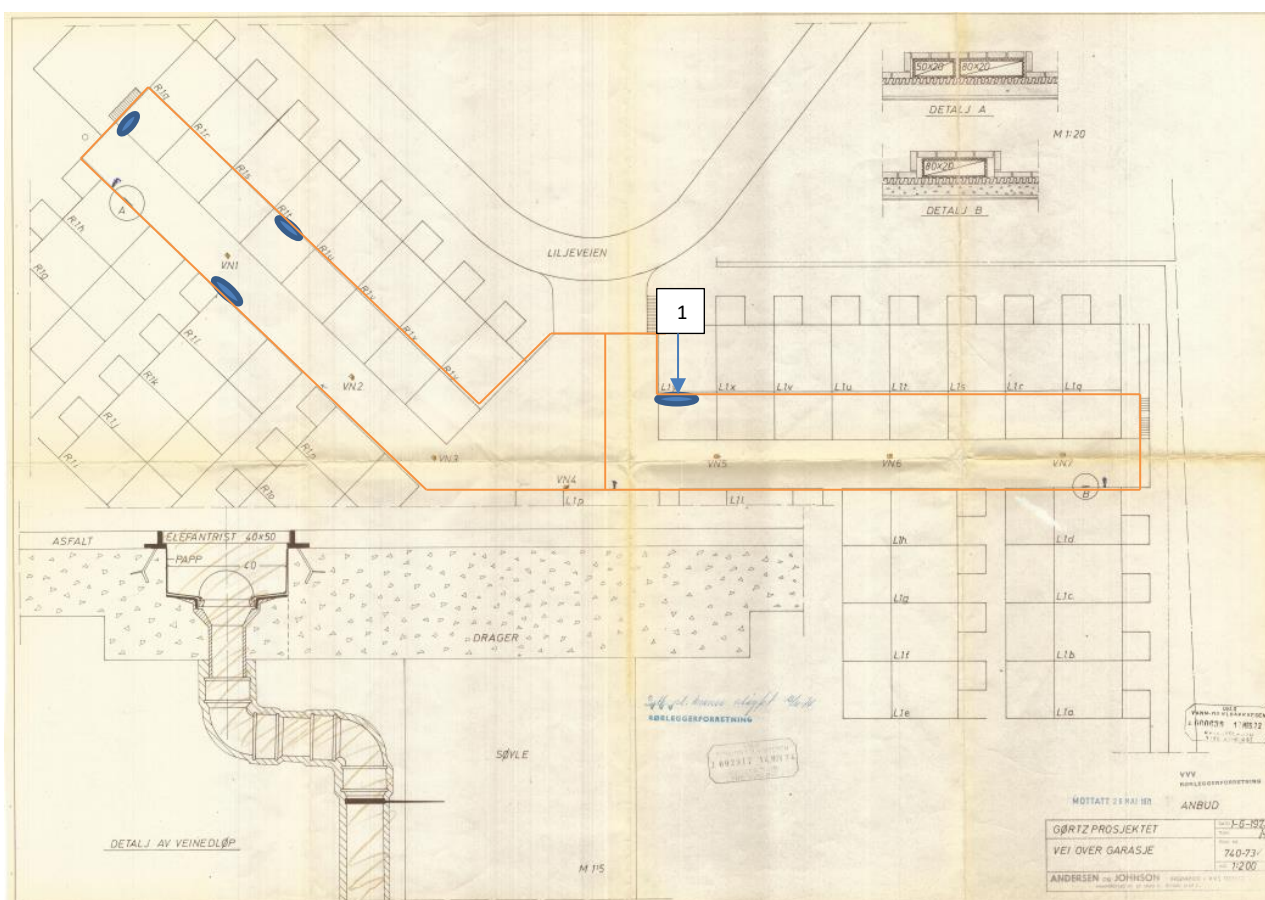
Til tross for at det er gjennomført tetting av dekket ved flere anledninger er det fortsatt noen få lekkasjer i parkeringsanlegget. På befaringstidspunktet ble det påvist fire steder hvor det lekket vann gjennom dekket, tre i nordre del av parkeringsanlegget og ett i søndre del. Omtrentlig plassering av lekkasjepunktene er merket av på tegning nr. 1. Slik vi forstod representantene fra styret kan det være noen lekkasjepunkter i tillegg til de som er merket av på tegningen. Innlekket vann i lekkasjepunktene var begrenset. På befaringsdagen 23.05.2023 var det ifølge Yr 3 mm nedbør på Blindern.

Tegning nr. 1: Blå felt markerer omtrentlig plassering av de lekkasjepunkter som ble observert på befaringsdagen 23.05.2023. Gul omramming viser parkeringsanlegget. Området merket 1 angir et lekkasjepunkt hvor det dryppet ned på el. skap inne i parkeringsanlegget.

Det er ofte vanskelig å lokalisere lekkasjepunkter med bakgrunn i hvor det lekker inn vann i en konstruksjon. Dette gjelder også for dekket over parkeringsanlegget. Unntaket gjelder lekkasjepunktet som merket 1 på tegning nr. 1. Dette lekkasjestedet er i overgangen mellom dekket over parkeringsanlegget og tilliggende

husvegg. Lekkasjevannet renner delvis ned i el. skap inne i parkeringsanlegget. Dette er vurdert som svært uheldig, og tiltak bør gjennomføres umiddelbart for å stoppe dette.

Det er vurdert som svært uheldig at det lekker vann inn i et el. skap. Et enkelt, men foreløpig tiltak, er å lede lekkasjevannet til side for el. skapene. Et permanent og mer omfattende tiltak er å gjennomføre tettingen på oversiden av dekket. Detaljer knyttet til dette er foreløpig ikke angitt. Det er tidligere gjennomført tetttiltak i det aktuelle området, men den gjennomførte kontrollen har avdekket at dette ikke har resultert i et varig tett dekke.
